# BLIND SOUND

# Brekkestø uthavn år 1800

*Johan Anton Wikander*

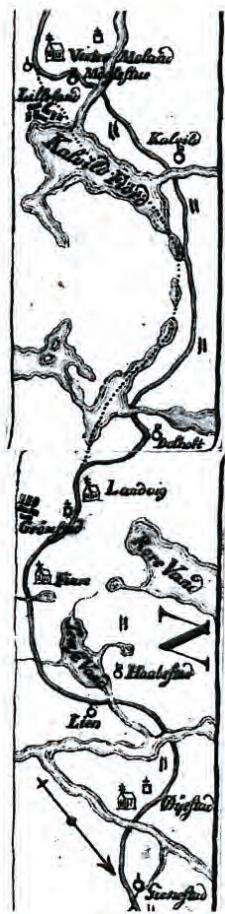
Fig. 4. Veikartet viser hovedveien fra Lillesand til Øystad. Øverst Vestre Moland kirke og Lillesand. Nederst Øystad kirke og gården Gjønnestad. Vinterveien er vist med stiplet linje, over Kalvellfjorden, Tyssekiljønnene og Landvikvannet. Sir Home Popham fulgte denne veien i januar år 1800 til Arendal.

Road map, showing the road east of Lillesand, at the top, towards Arendal at the bottom. The dotted line shows the winter road over a fiord and some lakes. Sir Home Popham followed the winter road.

Sir Home Popham kom til Arendal. Vi ser av veikartet i fig. 4 hvordan han reiste mesteparten av strekningen.<sup>8</sup> Hvordan komme videre østover? Han snakket med de lokalkjente losene. De sa at det var mulig å følge kysten, men bare i dagslys når en kunne se isflak og drivis.

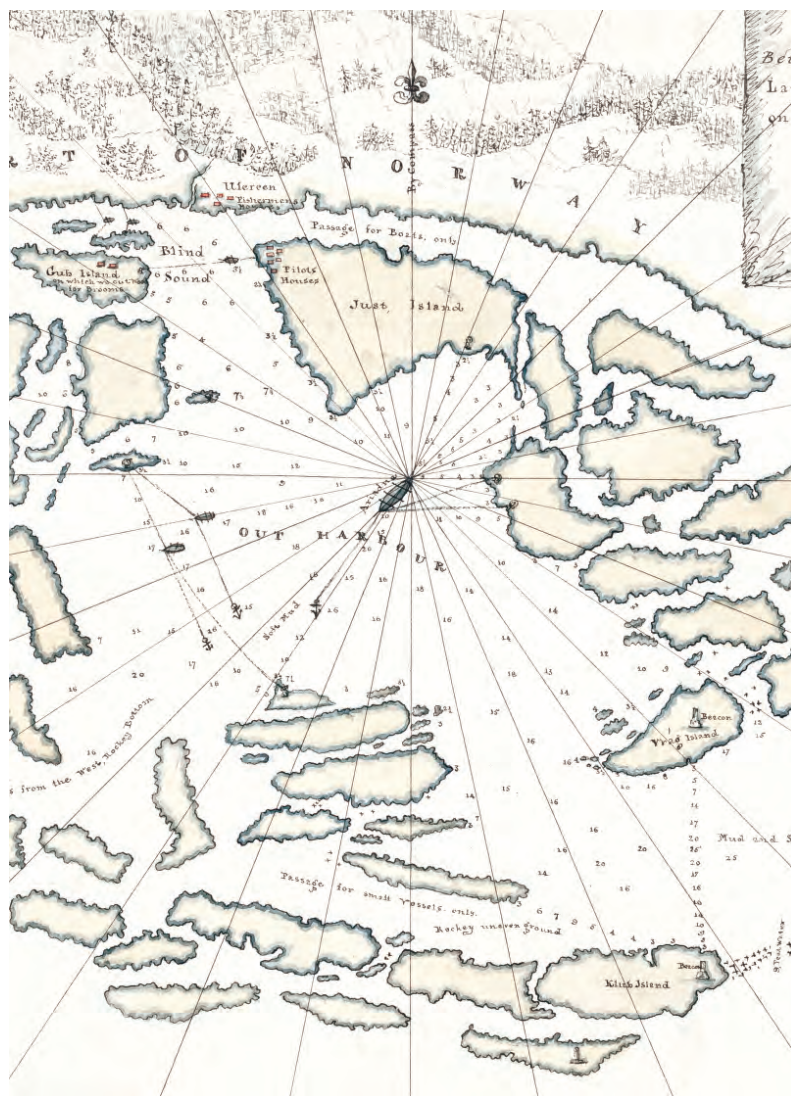
Fig. 5. Utsnitt av kartet år 1800 over «Blind Sound». Utsnittet viser de deler av Brekkestø uthavn som de britiske sjøoffiserer la mest vekt på å dokumentere nøyaktig.

*This part of the chart made 1800, shows the out harbour where HMS Ariadne moored.*

Vi starter med utsnitt som viser den sentrale del av kartet, se fig. 5. Utsnittet er orientert mot Nord «By Compass». Vi ser øverst «Den franske Lilje» som er symbolet for Nord. Det er altså *ikke* korrigert for misvisningen som på denne tiden var ca. 22 grader vestlig.<sup>11</sup> De 32 kompassretninger som sjøfolkene forholdt seg til, er tegnet inn med sentrum i *HMS Ariadne*. Vi skjønner meget godt at de britiske sjøoffiserer setter seg selv i sentrum!

«Just Island» ser vi sentralt øverst. I Blindleia nord for Justøya, er det «Passage for Boats only», altså farbart kun for mindre fartøyer. I Brekkestø er det avmerket «Pilots Houses». På «Ulereen», altså Ullerøy, er det avmerket hus for «Fishermens Houses». Vi får se mellom fingrene med at Brekkestø og Ullerøy ikke er helt riktig plassert i forhold til hverandre på kartet.

I «OUT HARBOUR» og i innseilingen er det en rekke loddskudd. Bunnforholdene ble undersøkt, og sjøoffiserene fant noen steder «Soft Mud», andre steder «Mud and Sand» eller «Rocky Bottom». Alt dette er viktig informasjon for britiske skuter som fremtidig kom inn i uthavnen.

Mellom de mange holmer i syd er det en «Passage for small Vessels only». Vi ser også i sydvest at det er en «Passage between the Islands from the West». For å forstå denne opplysningen fullt ut, må vi få hjelp av vår egen dyktige sjøoffiser, Poul de Løvenørn (1751–1826). Han sier i 1801 at dette innløpet fra sydvest kun er for skuter som ikke stikker dypere enn 10 fot.<sup>12</sup>

Vi ser nederst til venstre at innseilingen for alle større skip, var fra øst. Her ble det tatt tett med loddskudd, fra «Klub Island» i syd og til «Vrag Island» mot nord. Skutene var helt avhengig av dyktige loser for å komme inn i uthavnen. I innseilingen ligger de farlige grunner «Nuding Rocks» 18 fot dypt. «Heleron Rocks» ligger bare 3 fot dypt. Dette er henholdsvis Steengrund og Hellegrund. Vi holder oss da til den beskrivelse som Den geografiske Opmaaling ga ut i 1856.<sup>13</sup>

Vi ser av utsnittet av kartet i fig. 5 at det ligger tre mindre skuter fortøyd i den indre havn. Den største av dem ligger fortøyd der det på kartet er skrevet «Blind Sound». Disse mindre skutene lå helt sikkert i vinteropplag. Det var bare en engelsk fregatt på viktig diplomatisk oppdrag, som våget seg ut i åpent hav når det var full vinter!

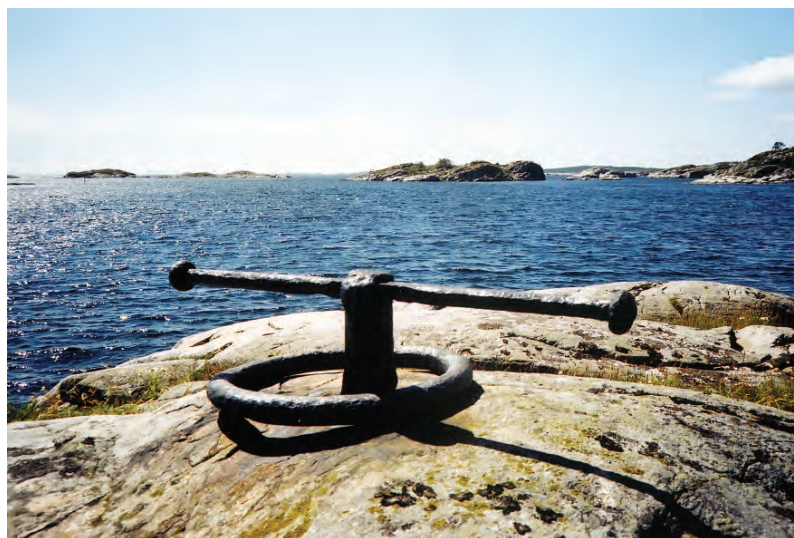
Fig. 7. Fortøyningsringen fra 1804 på Store Sandvikholmen sett mot uthavnen i sydvestlig retning. Ringens indre diameter er 53 cm, ytre diameter er 65 cm. Den horisontale stang er 115 cm, høyden av pålen er 33 cm. Den engelske fregatten fortøyd i en eldre ring som var satt ned på det samme sted.

*Iron made mooring, Norwegian standard 1802. An earlier mooring on the same place, was used by HMS Ariadne.*

fjellet, se fig. 7. Det er bare ett minert hull i fjellet her på pynten. Spørsmålet blir da om det er denne fortøyningsringen som *HMS Ariadne* fortøyde i? For å kunne svare på dette spørsmålet, må vi gå tilbake i tid, til året 1730. Da var loskaptein Gabriel Christiansen (1694–1738) på befaring sammen med sorenskriver Morten Olsen Kierulf og sorenskriver Jacob Jersin Undall. De fikk assistanse av losoldermann Jacob Nielsen og losen Aanon Olsen. Konklusjonen ble at det burde settes opp én fortøyningsring på Sandvig Holmen for vinder fra NO, én på Kieldholmen for vinder fra WNW og én tredje ring på Rueholmen for vinder fra SSO.<sup>15</sup>

banke forsiktig nederst med hammer og meisel.<sup>18</sup> Vi må komme til en konklusjon med hensyn til hvordan *HMS Ariadne* ble fortøyd i januar år 1800. Fregatten ble ikke fortøyd i den ring som vi ser i fig. 8, men i en eldre ring som var støpt fast med bly i det samme minerte hullet!

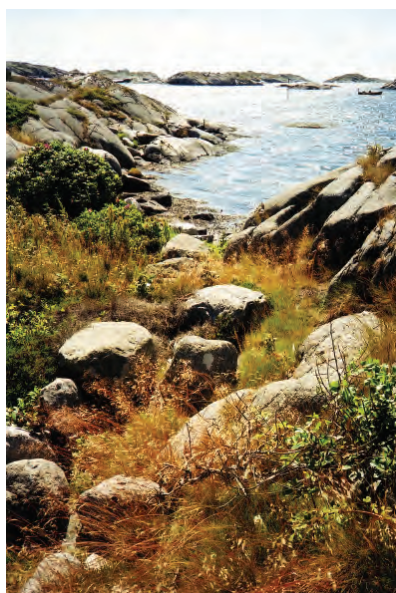
Fig. 9. Store stein i en liten bukt på vestsiden av Store Sandvikholmen. Disse stein ble også brukt for å fortøye den engelske fregatten. Det er ikke kjent om steinene har noe navn.

*These big stones were also used when HMS Ariadne moored in the out harbour.*  
Foto: Johan Anton Wikander, Trondheim.

Vi skal nå ta for oss den sydligste trosse som er strukket fra *HMS Ariadne* og inn til vestsiden av Store Sandvikholmen. Vi ser at denne trosse er ført inn i en liten bukt på holmen. Var det en fortøyningsring også her? Nei, det var det ikke! Vi ser den lille bukta i fig. 9. Det ligger noen store steiner her. Den største av dem er ca. en meter i diameter, og vekten blir da ca. 1,3 tonn. Det er disse steinene som har blitt brukt til fortøyning!

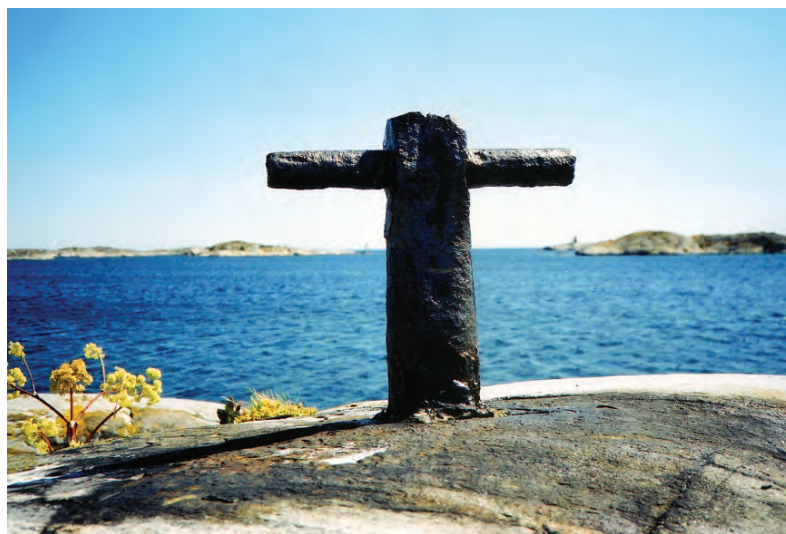
Fig. 10. Førøyningspålen på Kjellholmen, offisielt skrevet Tjeldholmen, sett mot øst-sydøst. Denne ble brukt i år 1800 av to mindre skuter som lå i Brekkestø uthavn samtidig med den engelske fregatten. Høyde og tverrarm er 40 cm.

*Iron made mooring, north side of the out harbour.*  
Foto: Johan Anton Wikander, Trondheim.

Vest for fregatten ligger to mindre skuter fortøyd. Begge ligger for anker og med trosser inn til fortøyningsringer. Begge skutene er fortøyd mot nord til Kjelholmen, i dag offisielt skrevet Tjeldholmen, se fig. 10. Ringen mangler i dag, men vi må gå ut ifra at det opprinnelig har vært en ring her. Losoldermannen vet ikke i 1831 når denne fortøyningsringen ble satt opp. Den er støpt fast med bly, og må være satt opp omkring midten av 1700-tallet.<sup>17</sup>

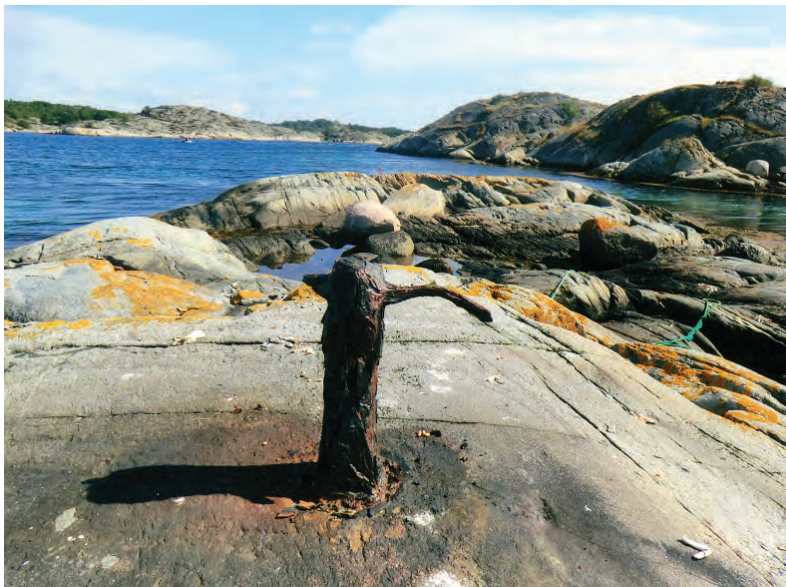
Fig. 11. Fortøyningspålen på Ruholmskjæret sett mot nordøst, den er sterkt preget av tidens tann. Den ble satt opp i 1804. Høyden av pålen som står igjen, er 43 cm. En eldre fortøyningsring på samme sted, ble brukt i år 1800 av en av de mindre skutene.

*Iron made mooring installed 1804 in the south part of the out harbour, rather damaged by corrosion.*

Den vestligste av de to små skuter, er fortøyd til Ruholmskjæret sydligst i uthavnen, se fig. 11. Jernpålen er støpt fast med bly, og ringen som opprinnelig var der, mangler i dag. Jernpålen er rustet i betydelig grad. Kvaliteten over tid er helt avhengig av hvor godt jernet var smidd. Jernet måtte smies mest mulig rent, da ble kvaliteten god. I motsatt fall ble kvaliteten mindre god, slik som vi ser et eksempel på her. Losoldermannen sier i 1831 at denne fortøyningsringen ble satt opp i september 1804, altså samtidig med ringen på Store Sandvikholmen.<sup>17</sup>

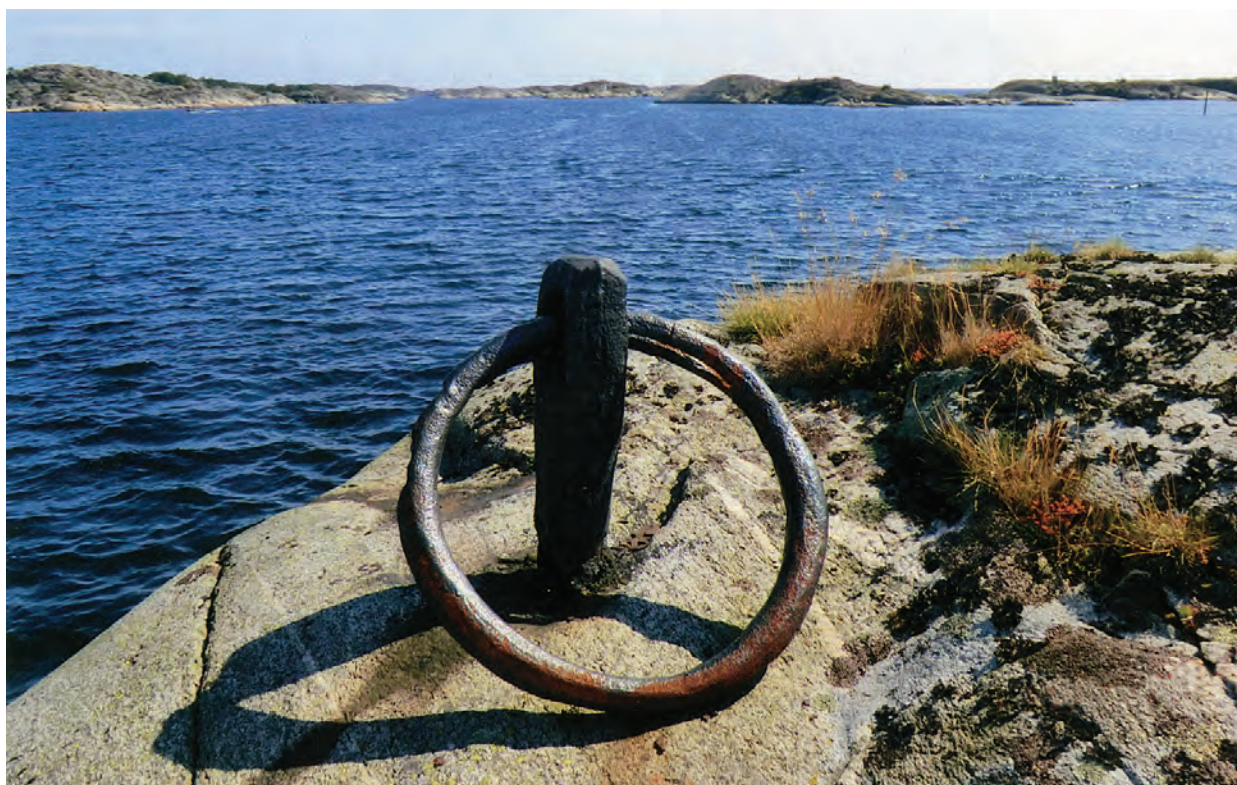
Fig. 12. Fortøyningsringen på Risholmen sett mot øst. Den er satt opp på 1700-tallet og er i samsvar med standarden av 1735. Ringen har indre diameter 50 cm, ytre diameter er 61 cm. Høyden av pålen er 53 cm.

*Iron made mooring west side of the out harbour, made according to the Norwegian standard 1735.*

har blitt montert og støpt fast med bly slik som skikken var. De var av jern og har vært i samsvar med den standardtegning som loskapteinen hadde utarbeidet i 1735, se fig. 12.<sup>16</sup>

Vi vil avslutte dette kapittel om fortøyning med ringen som er montert på Risholmen vestligst i uthavnen, se fig. 12. Den vertikale påle har et hull øverst for feste av selve fortøyningsringen. Denne utførelse er i full overensstemmelse med den standard som loskaptein Gabriel Christiansen utarbeidet i 1735.<sup>16</sup> Fortøyningsringen er støpt fast med bly. Losoldermannen sier i 1831 at det «vides ikke» når den ble satt opp. Den er altså fra omkring midten av 1700-tallet og satt opp i samsvar med befaringene i 1730 og 1736. Denne ringen ble ikke brukt i januar år 1800 da den engelske fregatten lå i uthavnen.

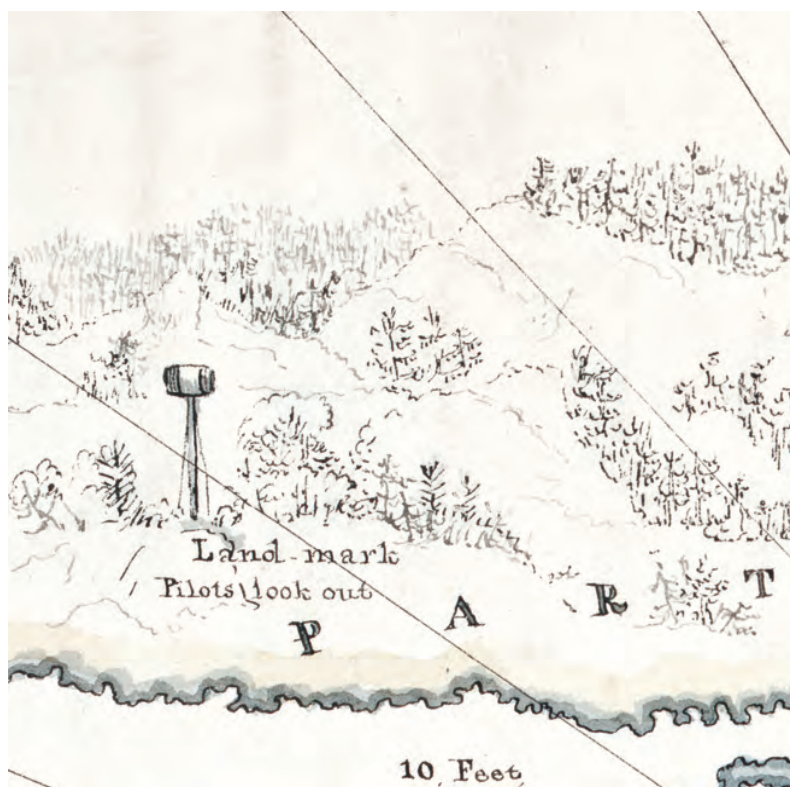
Fig. 13. Sjømerket på Ullerøy, en stang med en tom tønne på toppen. Dette var tidligere et vanlig sjømerke.

*A mast with an empty barrel on the top, a common beacon in the early days.*

Sjømerkene ble også tegnet inn. Vi tar for oss utsnitt av kartet for å se sjømerkene i detalj. Vi starter i nord, på Ullerøy som på kartet heter «Ulereen». Her er det et «Land mark». Det er en stang med en tønne montert på toppen, se fig. 13. Den er satt opp ved losutkikken, «Pilots

Mast med en tom tønne på toppen, var tidligere en vanlig type sjømerke. Vi kan som eksempel nevne at det midt på 1800-tallet var tre slike sjømerker ved Homborsund. Det var ett på Grønningen, ett på østpynten av Homborøy og ett på «Hovnæspynten».<sup>20</sup> I Gamlegabet, mellom Hesnesøyene og Valøyene ved Grimstad, ligger Tønneholmen. Her har det sikkert også i tidligere tider stått et slikt sjømerke, en stang med en tom tønne på toppen.

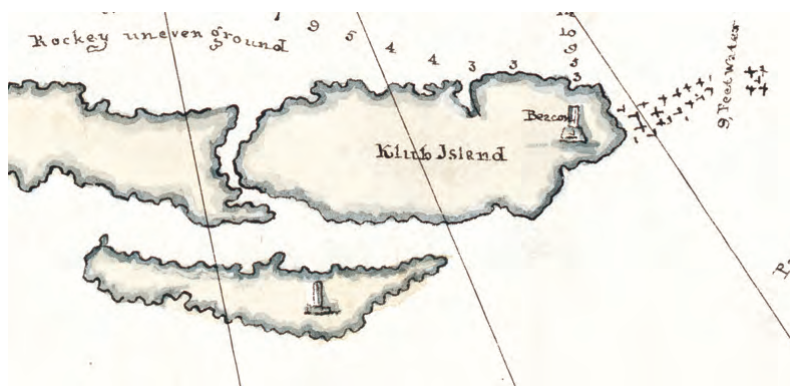
Fig. 14. Varder som tidligere var satt opp på Klubbholmen og Nødingen, sett mot Brekkestø uthavn i nord.

*Cairns, with a mast or twigs on the top, put up by the pilots.*

Vi går nå helt sydligst på kartet år 1800, til Klubbholmen som heter «Klub Island», se fig. 14 og fig. 1. Vi ser at det noe skjematisk mot øst og ved innseilingen til uthavnen, er tegnet en varde med en oppreist stang midt i varden. Kanskje er det en kost med kvister som er montert? Det kan vi ikke avgjøre sikkert på grunn av den skjematisk fremstillingen. Det er skrevet at dette er et sjømerke, «Beacon».

Innenfor «Klub Island» og litt mot vest, leser vi at det er «Rockey uneven ground». De engelske sjøoffiserer har neppe på egen hånd gjort så grundige undersøkelser at de registrerte en ujevn og steinete bunn. De har helt sikkert hatt med seg et par norske losere som har veiledet dem! Det er helt ytterst og sydligst skjematisk tegnet en likedan varde. Noe navn er ikke angitt, men vi får navnet «Nødingen» indirekte ved at det mot øst og utenfor utsnittet i fig. 14, er skrevet «Nuding Rocks 18 Feet Water», se fig. 1.

Ved innseilingen til uthavnen er det i år 1800 også en tredje varde, på Vragholmen eller «Vrag Island», se fig. 1. Denne varde er tegnet på den samme skjematiske måte som vardene på Nødingen og Klubbholmen. Vi nøyer oss derfor med utsnittet vist i fig. 14.

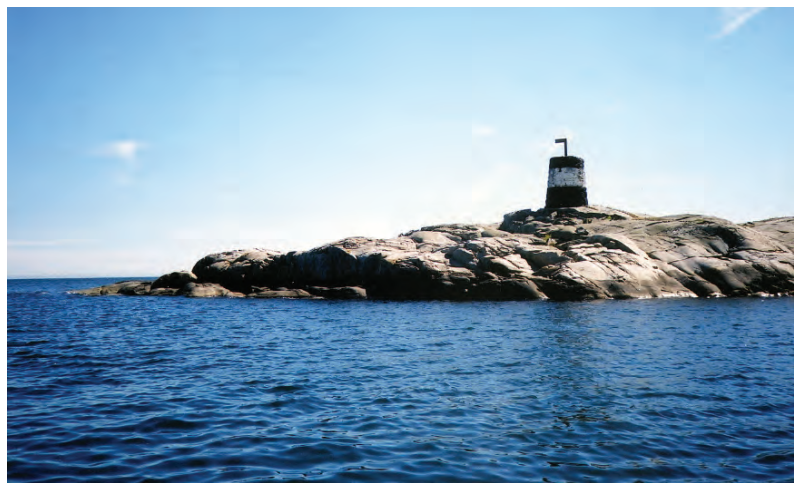
Fig. 16. Den moderne varde på Klubbholmen sett mot sydøst, ut mot havet. Den ble satt opp til erstatning for losenes eldre varde.

*Cairn, put up by The Norwegian Government 1888, instead of the old one put up by the pilots.*

Nødingen merke var hvitmalt og bygget av tykke planker. En planke var løs, og jeg kunne se inn i sjømerket. Det hadde en nesten metertykk «ballast» av stein slik at det ikke skulle blåse rett på sjøen. Den gamle varden som losene i sin tid hadde satt opp, hadde fått ny funksjon som ballast i det moderne sjømerke! Varden som losene hadde satt opp østligst på Klubbholmen, ble også etterhvert fornyet med en moderne hvit- og sortmalt varde av stein. Varden har på toppen en horisontal arm som peker mot seiløpet inn til uthavnen, se fig. 16.

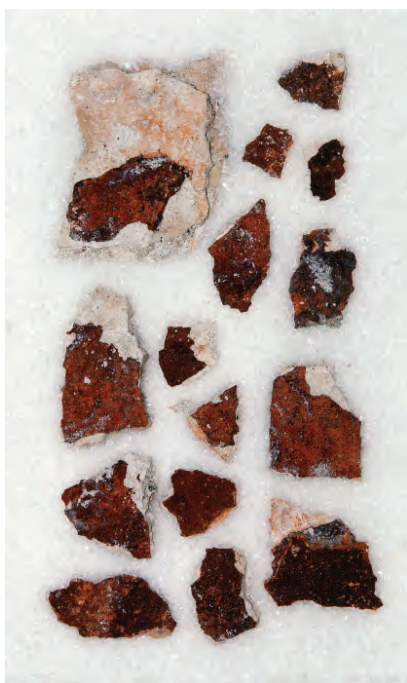
Fig. 17. Rødbrun kalk fra 1797 på sydveggen av Fjære kirke. Kirken fikk denne farve for ikke som sjømerke å bli forvekslet med Tromøy kirke og Risørflekken.

*Fjære Church was a beacon as early as The Middle Ages. The south wall was 1797 whitewashed with red lime to prevent mistake with another church and a whitewashed cliff called Risørflekken.*  
Foto: Johan Brattheim, Trondheim.

Det blir alt for omstendelig å gå inn på denne saksbehandlingen. Vi konsentrerer oss om resultatet. I 1797 ble kirken kalket, og sydveggen fikk en rødbrun farve. L. H. Fiskers alvorlige bekymring 1786, hadde endelig fått en lykkelig løsning! Sydveggen ble i 1983 kalket på nytt, og det ble gjort noen mindre reparasjoner. Små fragmenter av den rødbrune kalken kom da frem i dagen igjen. Den observante observatør kunne da oppleve et sjømerke nøyaktig slik som det så ut for de sjøfarende sist på 1700-tallet, se fig. 17.

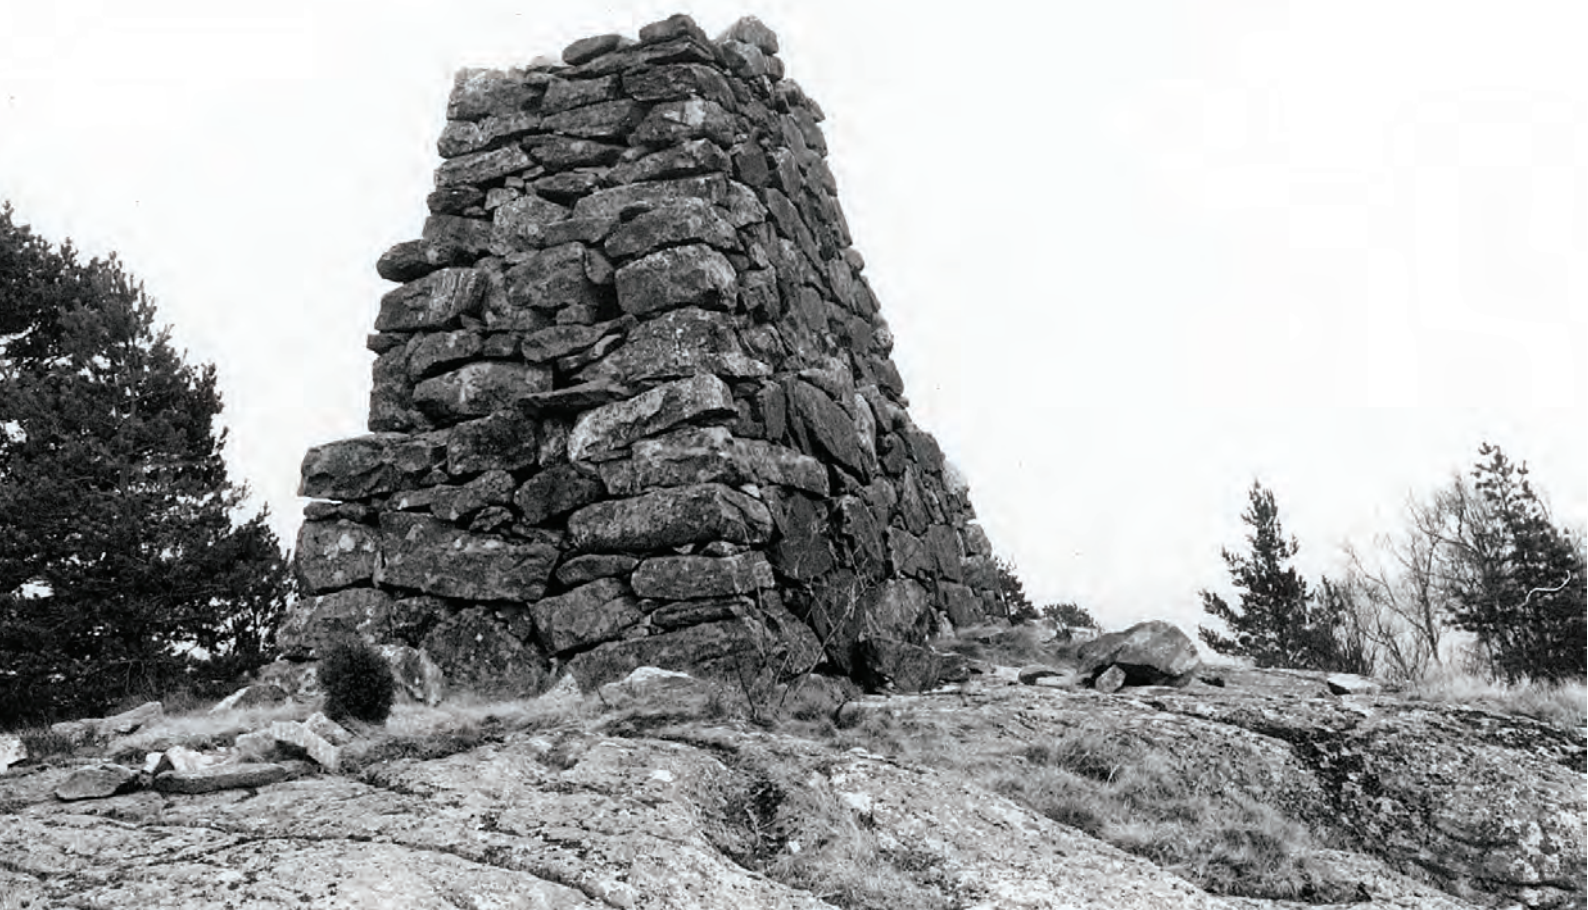
Fig. 19. Svartevarden på Vedeheia, Justøya. Den gamle vede ble ut på 1800-tallet av losene erstattet med en varde. Varden fikk vedens form. Dette er for sjøfolkene Mebø Varde.

*The fire beacons built during wartime on the coast, were also ordinary beacons used by the sailors. This particular cairn was after the Napoleon war, built with the same shape as the former fire beacon.*
