# Byggeskikken på Merdø på 1700-tallet

Hilde L. Austarheim

*Upanelte tømmerhus med torv på taket var vanlig også langs kysten på 1600-tallet. På slutten av dette århundret og utover 1700-tallet endres byggeskikken både når det gjelder størrelsen på og utformingen av husene. Dette skjer i takt med utviklingen i sjøfarten. Hvordan så husene på Merdø ut på denne tiden, og hvordan ble de endret?*

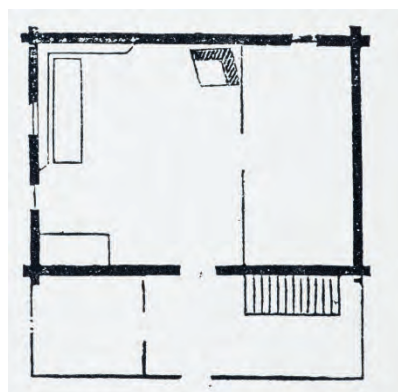
Eilert Sundt 1976, 190.

Tegning av hus med 2-romsplan med stue med peis (skorsten), avdelt kammers og inngangsdør på langveggen med svalgang foran. Eilert Sundt bruker ikke begrepet gavlhus, men det må være et slikt hus han har sett i Øyestad: «I Øiestad strax vestenfor Arendal kan også den samme grundform kjendes (fig. 94); men her er utviklingen tildels bleven annerledes, på en maade modsat, med vækst ikke i længden, men i bredden.»

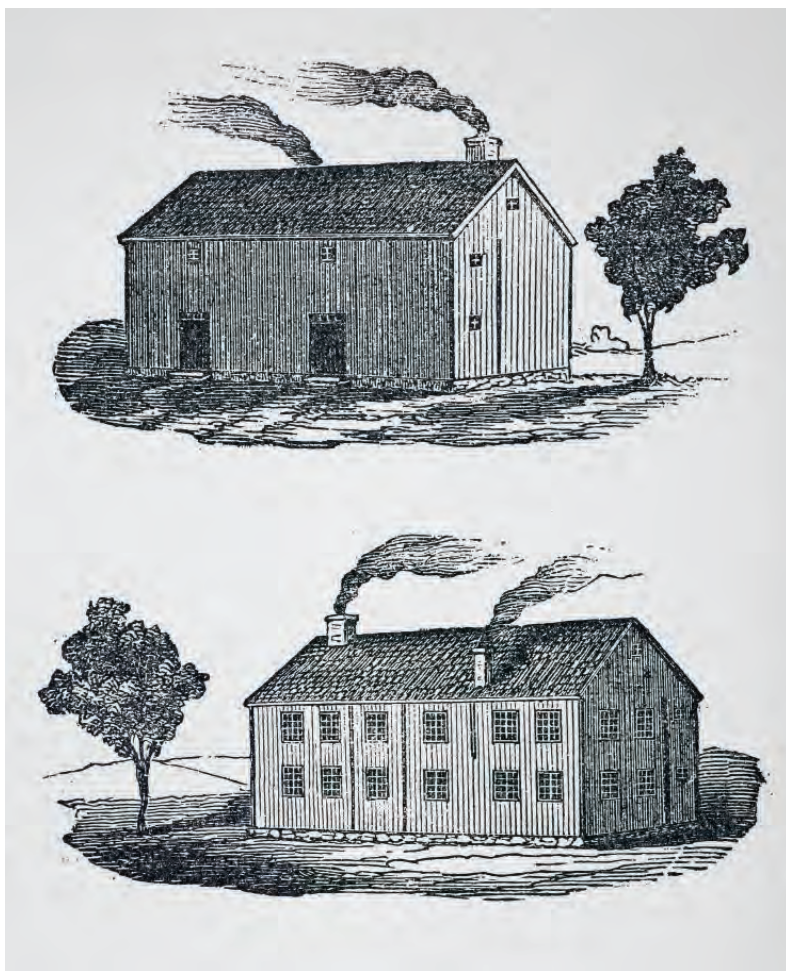
Tegninger av den «nedenæs'ske stueform». Langveggen med inngangsdøren har ingen vinduer, da dette er den innkledde langsvalen under det «nedtrukne» taket. På den andre langveggen er det bare vinduer, ikke dører. Den største tømmerkjernen (på høyre side av fasaden med vinduer) inneholder stue og kjøkken, mens den minste tømmerkjernen (til venstre) er det påbygde bryggerhuset. Eilert Sundt 1976, 191.

Eilert Sundt (1817-1875) undersøkte byggeskikken i flere deler av landet i 1860-årene. Han presenterte en grunnform som består av et rektangulært hus med avdelt kammers og med inngang på langveggen med svalgang og trapp.<sup>12</sup> Gavlhusets grunnplan samsvarer med denne grunnformen. Sundt mente videre at den «nedenæs'ske stueform» (nedeneshuset) var utviklet fra et slikt 2-roms stuehus, oftest ved at et bryggerhus ble påbygd huset. Nedeneshuset i rendyrket form, slik Eilert Sundt beskrev det i 1860, er et rektangulært hus med to laftede tømmerkjerner med tverrsval imellom og en lukket langval bak med trapp til 2. etasje. Husets møne ligger midt over selve tømmerkjernen, og taket er trukket ned over svalgangen bak. Inngangsdøren er i svalen. Første etasje består av en stue med jernovn og et avdelt kammers med skorsten, også brukt til matlaging. Den andre tømmerkjernen inneholder bryggerhus med skorsten og bakerovn med eget pipeløp. Over stuen ligger salen, og her var ellers sengeværelser og kott. Bryggerhusloftet kunne være innredet som føderådsloft eller sengekammers. Også svalgangene hadde avdelte kott.<sup>13</sup> Ulf Hamran skriver at denne hustypen, som var utbredt i hele Øst-Nedenes, for det meste ble oppført fra midten av 1700-tallet og fram til 1800.<sup>14</sup>

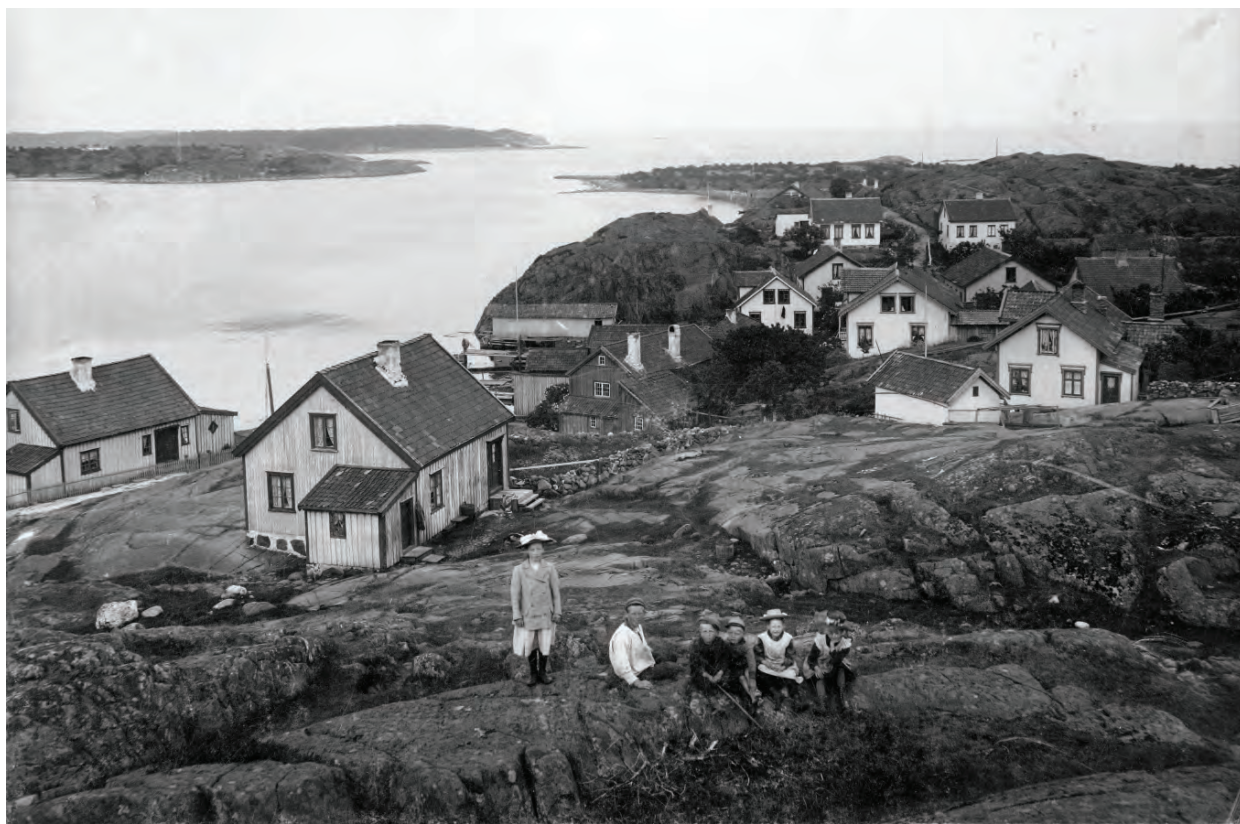
Den midtre bebyggelsen på Merdø fotografert fra Vestre Valen ca. 1910.

De fleste av husene her er preget av sveitserstilen da de ble bygd opp etter en brann i 1871 eller ble ombygd i sveitserstil. Midt i bildet, nede ved bryggene, ligger et eldre, mørkt hus med to piper, løpenr. 300/bnr. 8. Skiftet etter Peder Olsen i 1815 beskriver en 6-laftet bygning med stue, kammers, kjøkken og tilbygd bryggerhus nede og sal, salskammers, to kleskammerser og spiskammers oppe.

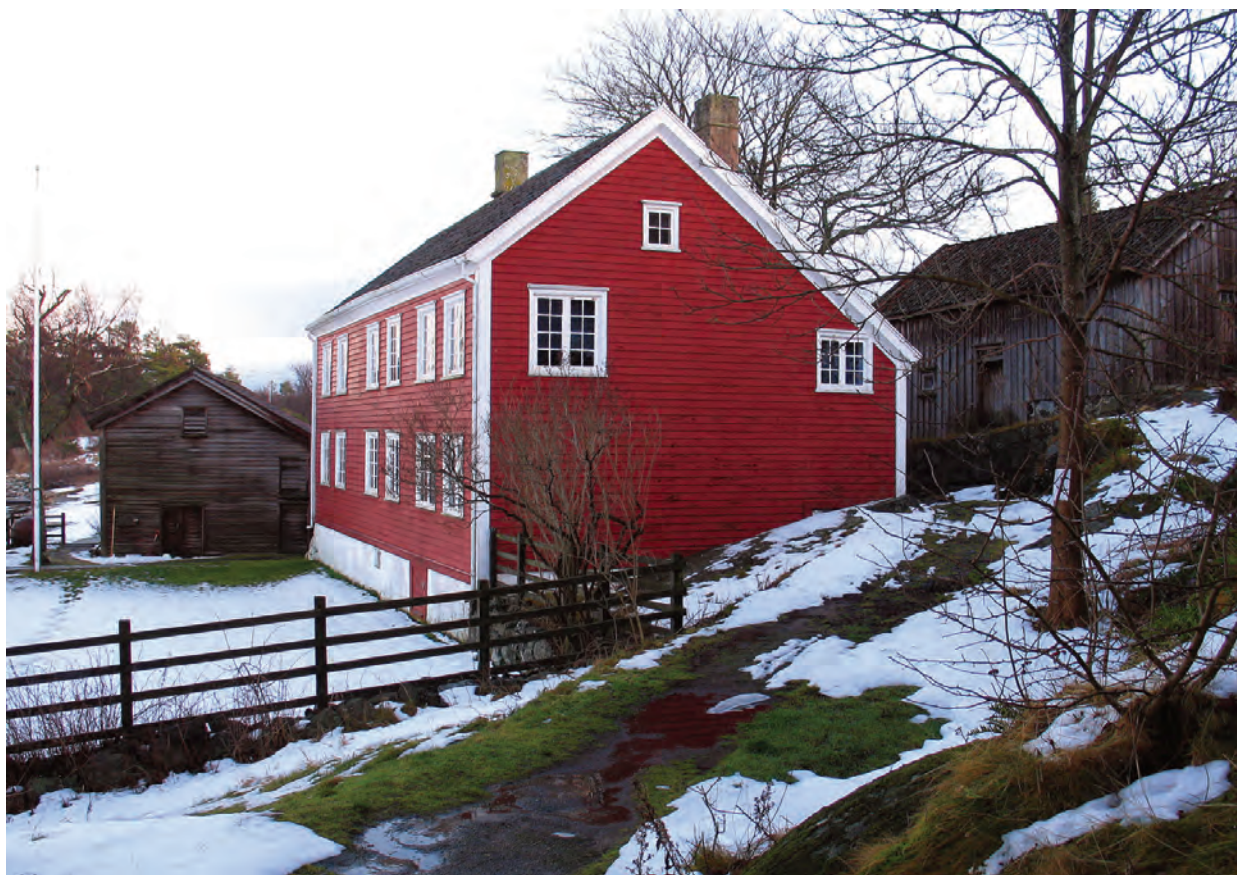
Merdøgaard museum med sjøboden i øst og fjøset bak i 2008. Huset ligger med nordre (nordvestre) langfasade mot sjøen, Tromøy og innseilingen til Arendal. Utover 1700-tallet ble vindusrekkene mot sjøen viktige. Huset hadde færre vinduer i 1769, og det ble senere bygd om i empirestil. Merdøgaards sjøbod er bygd uten direkte tilgang fra sjøen, i motsetning til de bevarte sjøbodene på midtre Merdø. Sjøboden er laftet i to etasjer med lukkede (innkledde) svalganger på en langside og en gavlside. Taket er asymmetrisk med saltak midtstilt over tømmerkjernene og forlenget ut over svalgangen, på samme måte som på hovedbygningen.

Eiendommen Merdøgaard museum med bevart hovedbygning fra 1730-årene er en spesielt viktig referanse når det gjelder byggeskikken på Merdø. Ut fra dendrokronologiske prøver i 2008 ble det slått fast at hele hovedbygningen ble bygd i årene etter 1730.<sup>20</sup> Også dette huset er ombygd i flere omganger. Tidligere sto Christopher Jørgensøns hus her, som ble solgt til Stian Gundersøn d.y. i 1698.<sup>21</sup>

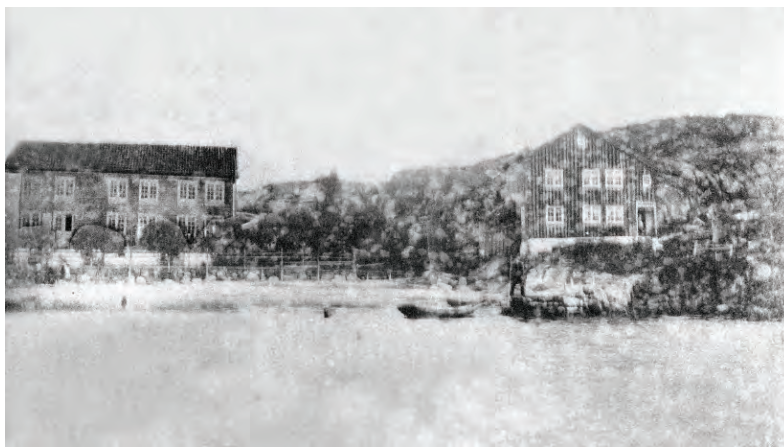
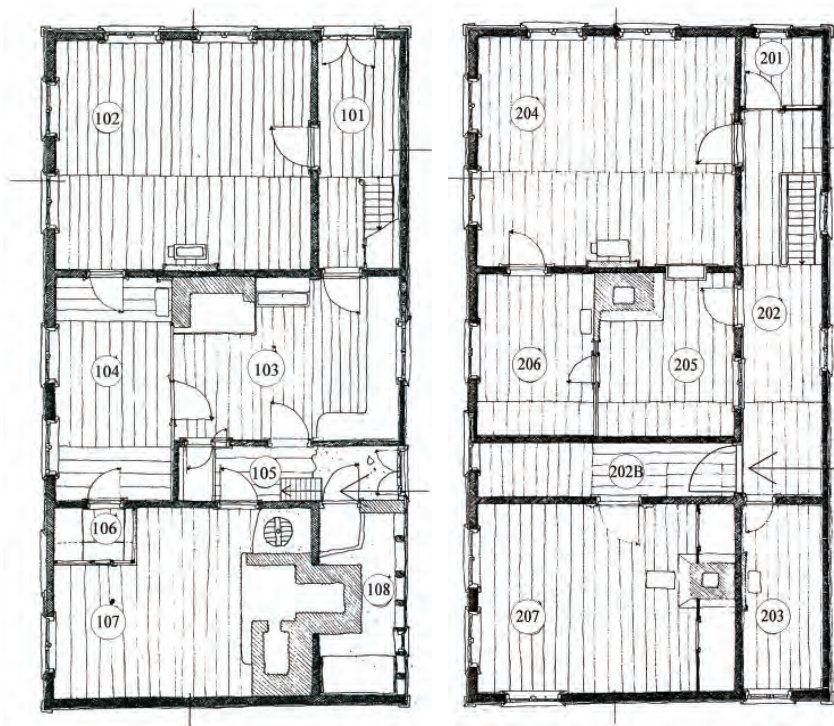
Plan over hovedbygningen på Merdøgaard. Storstuen (102), dagligstuen (104) og bryggerhuset (107) i 1. etasje og salen (204), kammers (206) og Kinasalen (207) i 2. etasje ligger mot husets langfasade mot sjøen. I 2. etasje ses tydelig langsvalen og tverrsvalen, mens i 1. etasje er kjøkkenet (103) forlenget ut i langsvalen og dagligstuen (104) ut i tverrsvalen. Den vestre delen består av bryggerhus med grue (skorsten), innmurt bryggerkjele og bakerovn. Bakerovnmuren går ut i et lite rom i langsvalen (108). Langsvalen i 2. etasje inneholder et soveværelse i vestenden (203) og et kott i østenden. Salen ligger over stuen, og Kinasalen ligger over bryggerhuset. I midtpartiet er et par kammers, det bakerste med oppgang til overloftet (205). Huset har to pipeløp. Kjøkkenet har grue, og jernovnen i stuen går inn i samme mur. I 2. etasje går den samme muren i det bakerste kammerset med forbindelse til jernovnen på salen. Det vestre pipeløpet går fra bryggerhuset og opp i Kinasalen, hvor jernovnen er koblet til. Tegninger: Einar Fiane 1957.

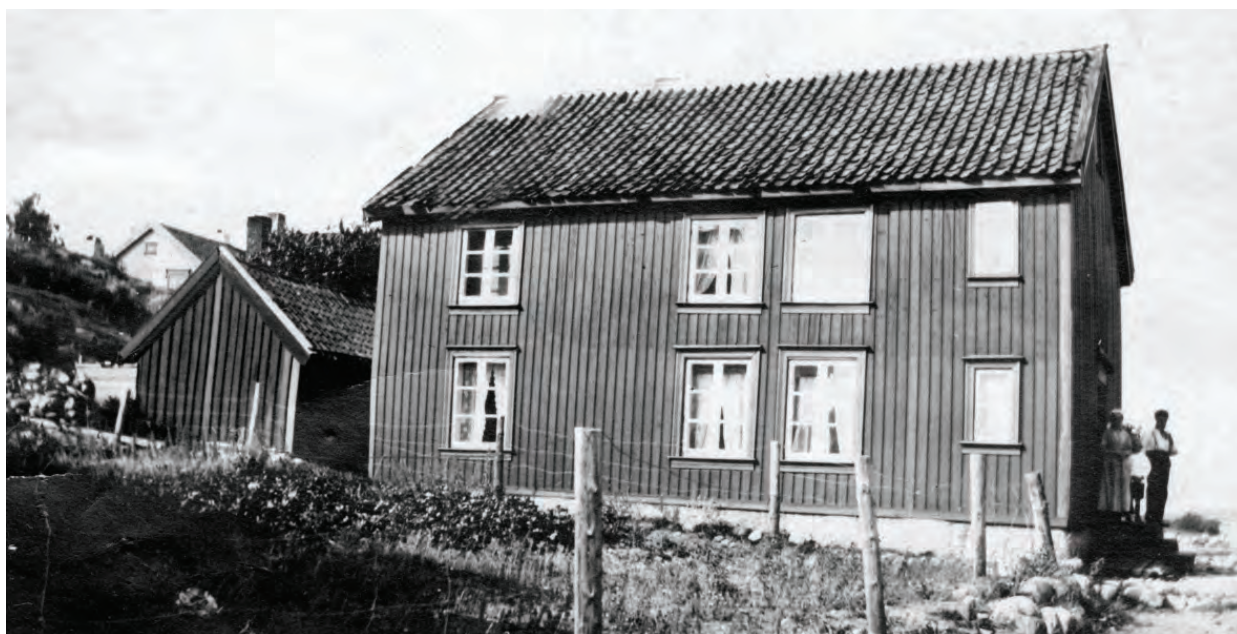
Familien Mikkelsens loshus på vestre Merdø. Det var trolig dette huset som losoldermann Søren Hansen Nabben og konen Anne Sørensdatter eide og deres datter Birgithe Sørensdatter overtok. Senere var det sønnen Michel Sørensen som eide huset og ga navn til den kjente losfamilien Mikkelsen. Arkiv: KUBEN, Aust-Agder museum og arkiv, bilde nr. 394.

Dette huset er sannsynligvis det huset som er beskrevet i kaptein Niels Schold og Aasille Christensdatters felles skifte i 1805. Huset hadde to stuer og to kammers, samt et kjøkken med bakerovn og en forstue nede, samt kjeller. Over var en stor sal og tre kammers, og over der igjen var et stort loft. Huset var tegltekkt og hadde kledning og to jernovner. Med fjøs og 1/4 kalveskinns jordegods i tillegg var verdien hele 550 riksdaler, Merdøs absolutt mest verdifulle eiendom.<sup>34</sup> Dette huset kan ha vært et såkalt *midtgangshus*, en hustype med rektangulær, symmetrisk grunnplan med gjennomløpende midtgang, to etasjer og valmtak, hus bygd av embetsmenn og storborgere på 1700-tallet.<sup>35</sup>

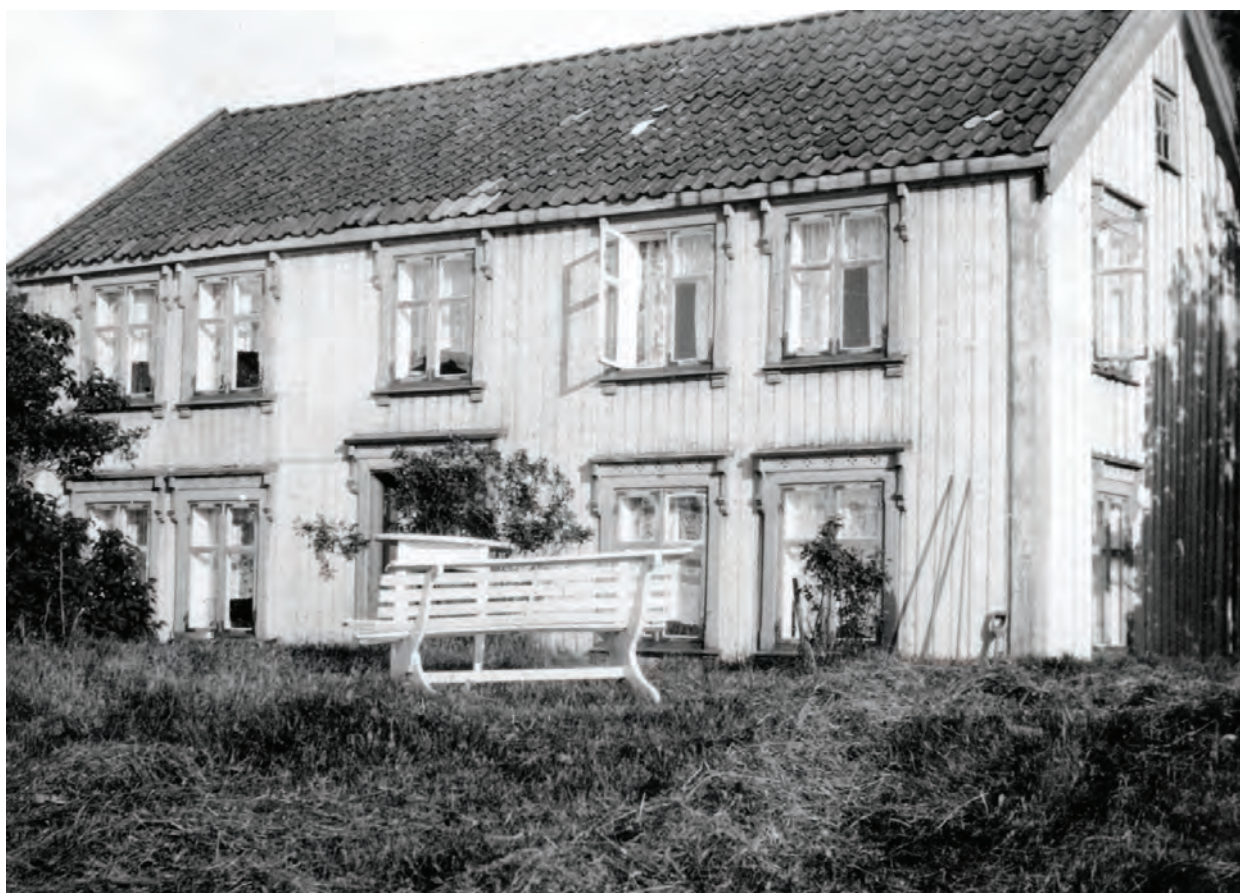
Huset Kamperhof på Vestre Merdø i 1920-årene, da huset ble utleid til sommergjester. Huset er et midtgangshus. Eiendommen var eid av fisker og los Lars Andersen og Inger Poulsdatter til 1806, senere Lars Andersens bror, Iver Andersen og hans sønn Hans Peter Iversen og fra 1826 Torsten Christensen.

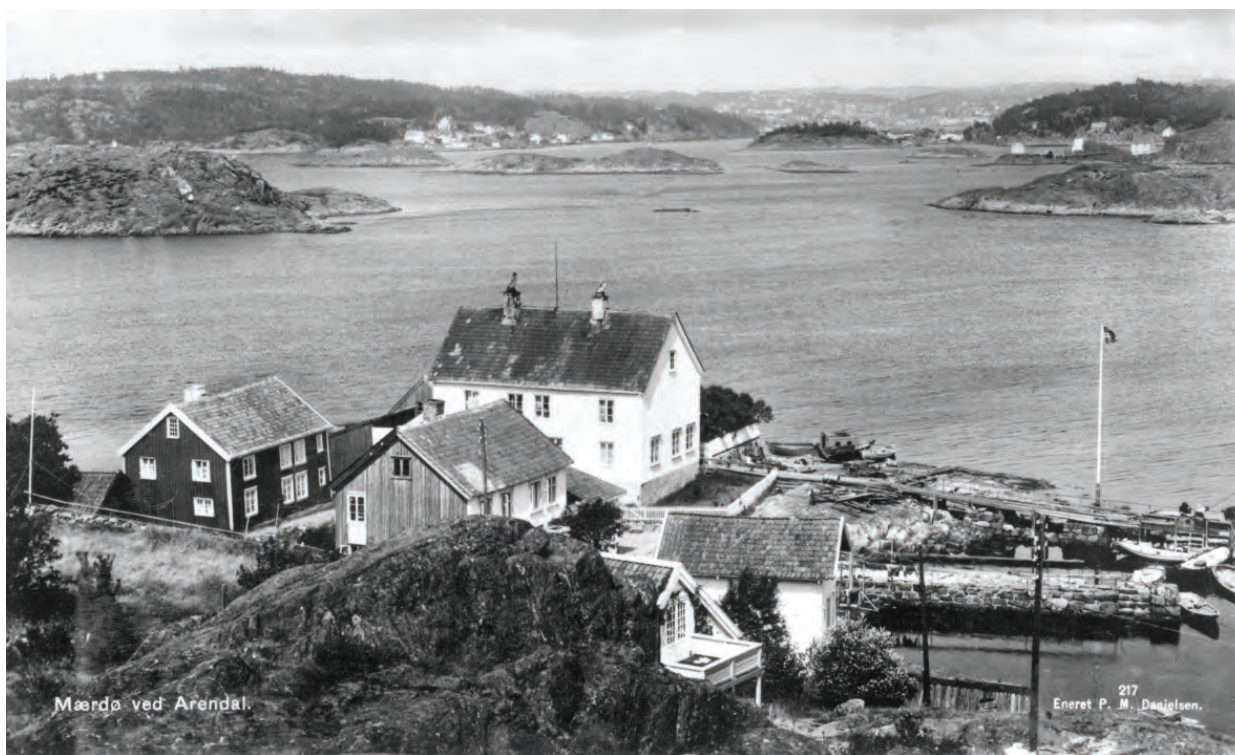
Vestre Merdø med innseilingen til Arendal. Familien Mikkelsens hus er det mørke til venstre. Det store huset bak er Tollboden, deretter bnr. 17 med uthus og foran bnr. 26.  
Arkiv: KUBEN, Aust-Agder museum og arkiv, bilde nr. 722.

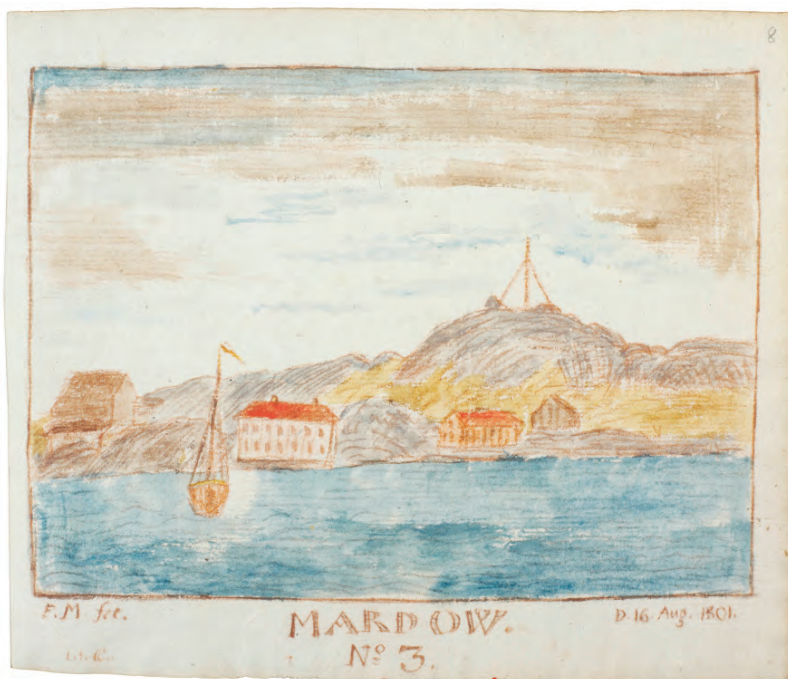
Akvarell av Finnur Magnusson, Mardow no 3», som viser bebyggelsen på vestre Merdø og det dominerende huset som ble brukt som tollbod fra 1807. Huset er framstilt med valmtak. Et lite gavlhus, Kamperhaug, ligger til høyre.

På Finnur Magnussons akvarell fra 1801 er de store våningshusene på Merdøgaard og Tollboden framstilt med *valmet tak*, mens de i dag har saltak. Men kan en stole på denne ene kilden? Det ene er våningshuset på Merdøgaard museum, bygd i 1730-årene av kinakaptein Zacharias Allewelt. Zacharias Allewelts nye hus må ha skilt seg ut som stort, moderne og imponerende i et nabolag av mindre hus den gangen det ble bygd. Huset erstattet Stian Gundersøn d.y.s gamle gavlhus.<sup>32</sup> Ole Larssøn Dahll, som var gift med Mette Herlofsdatter, kjøpte huset i 1756 for 200 riksdaler.<sup>33</sup> Huset framstår i dag som et nadeneshus. Taket er røstet rett over tømmerkjernene og dratt nedover den lukkede langsvalen, slik at taket har skjev røsting. Huset har imidlertid en mer kompleks romplan enn det rendyrkede nadeneshuset, noe som kan være et resultat av senere ombygginger.

Det andre huset som er framstilt med valmet tak, er det store huset på vestre Merdø som ble solgt til staten i 1807 og brukt som tollbod.

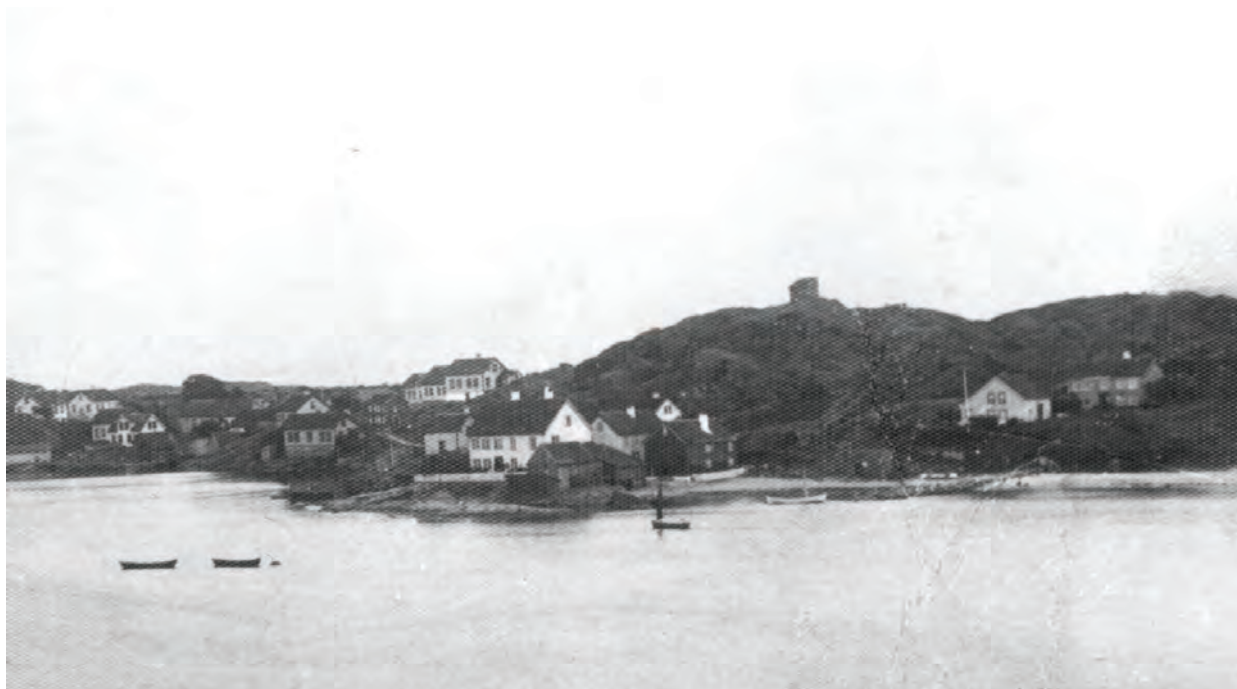
Vestre Merdø ca. 1910. Til høyre ser vi losutkikken på Vestre Valen og husene Kamperhof og Kamperhaug, Merdøs eneste bevarte gavlhus. Tollboden, bnr. 17 og Mikkelsens hus midt i bildet. Arkiv: KUBEN, Aust-Agder museum og arkiv.

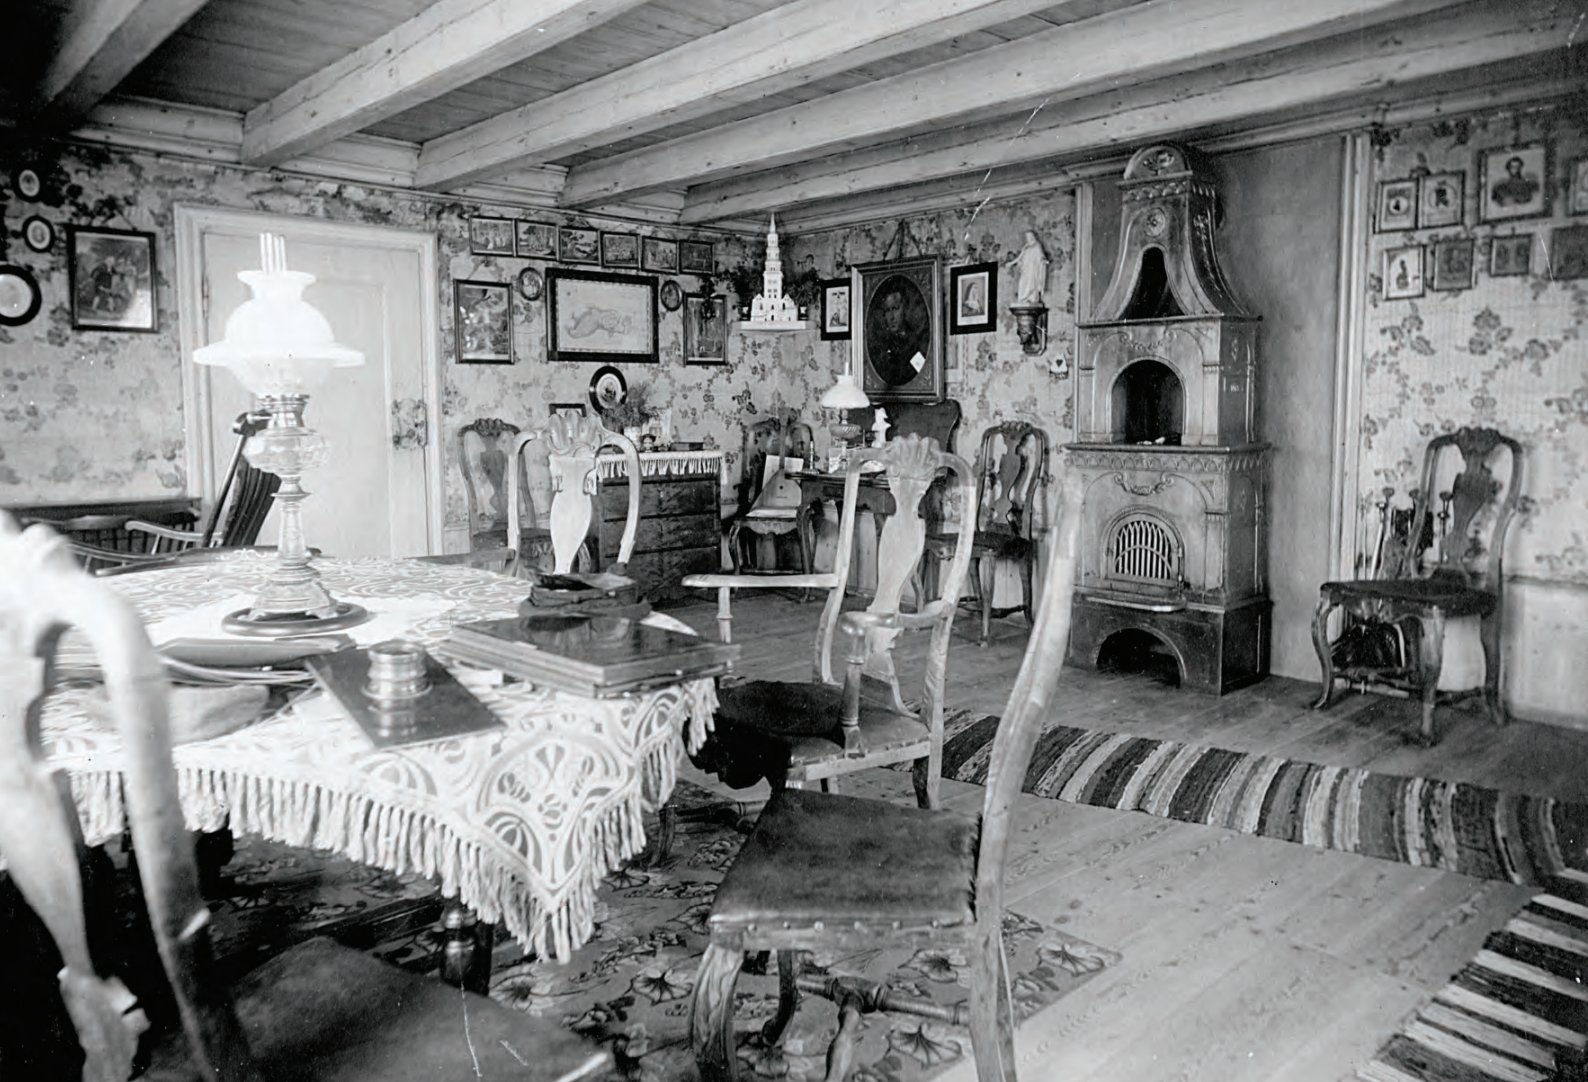
Fra storstuen i 1. etasje på Merdøgaard med jernovnen «Kentauren» fra Næs verk ca. 1810. Ovnens står på et kasseformet understell av tre. Utover 1700-tallet ble det vanlig å flate ut tømmerveggene og dekke dem med duk eller tapeter. Foto: Karl Ragnar Gjertsen. AAKS.DF.2013.08.168.

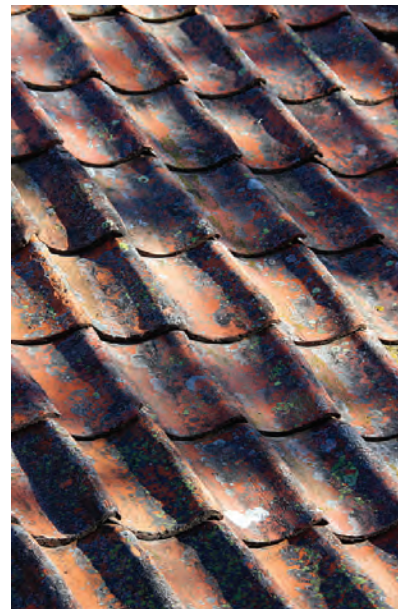
Taket på hovedbygningen på Merdøgaard. Tegltak ble tidlig vanlig langs kysten.

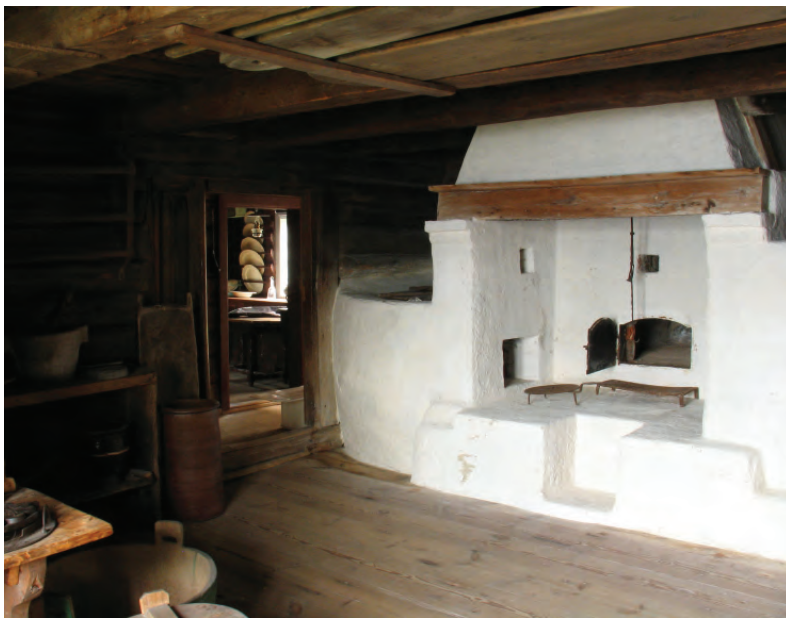
Grua med bryggerkjele og bakerovn i bryggerhuset på Merdøgaard museum. I bryggerhusene fantes utstyr og redskaper for grovere matlaging og vasking. I skiftene på Merdø nevnes skore til å henge gryta i, brannjern, ildtenger, tranlamper, vannbøtter og baljer. Til melkestell fantes melkebøtter, kinner, melkeringer og øser, og her var bord, brødheller og baketrau til baking. Til grovere matlaging fantes jerngryter, stekepanner, hakkeblad, saltetrau og flesketrau. Til brygging fantes bryggerkar, øltønner, ølankere, siler og humlesil. I skiftematerialet på Merdø er det også funnet redskap til behandling av korn, som sigd, saae (såld), skjeppes og drøftetrau. Foto: Karl Ragnar Gjertsen.

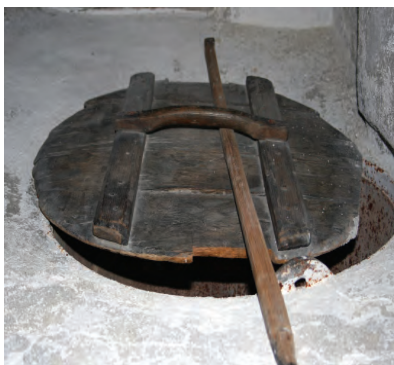
Lokket på den innmurte bryggerkjelen på Merdøgaard.

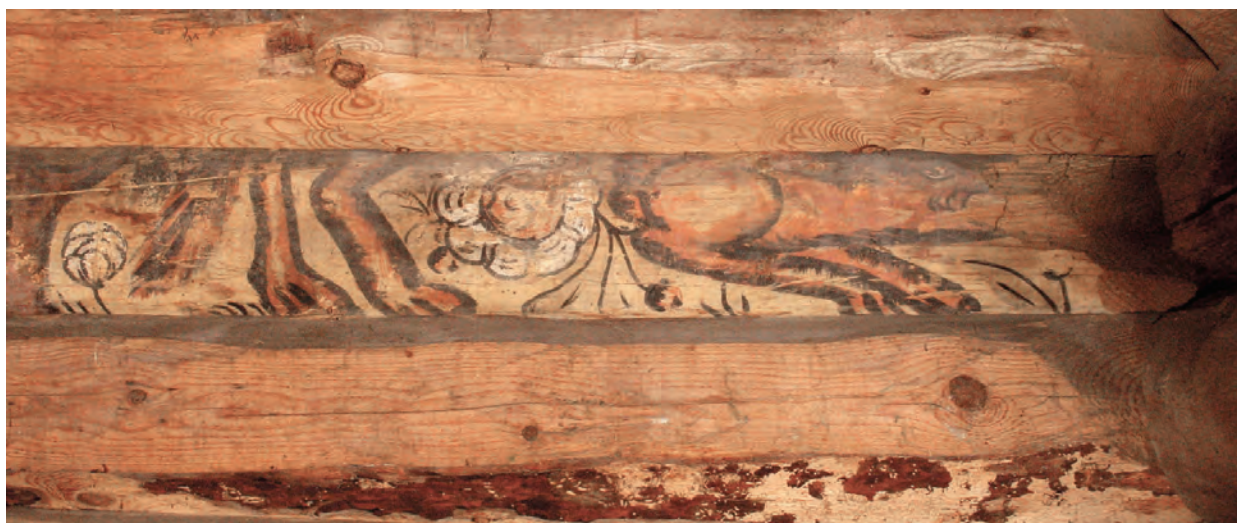
Tømmerkjernen i Merdøgaards sjøbod er laftet av gjenbruksmaterialer. Salteboden i sjøboden er uten vinduer. Her ble det oppbevart mat, og her foregikk slakting. Flere stokker har dekormaling fra et tidligere hus, kanskje en sal, satt vilkårlig opp da de ble gjenbrukt. Her ser vi dekorerte stokker som er gjenbrukt da boden ble bygd. Foto: Karl Ragnar Gjertsen. AAKS.DF.2007.02.

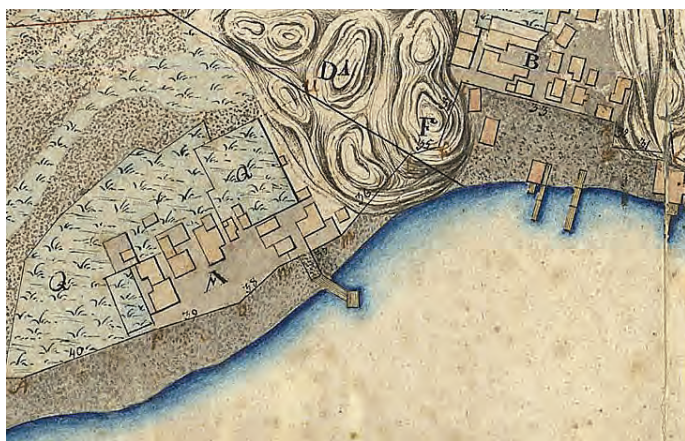
Utsnitt østre og litt av midtre Merdø, tegnet av Thomas Bast Flinthoug i 1799. Her ser vi hustomter, hager og engområdet rundt.  
AAM.M.0126.

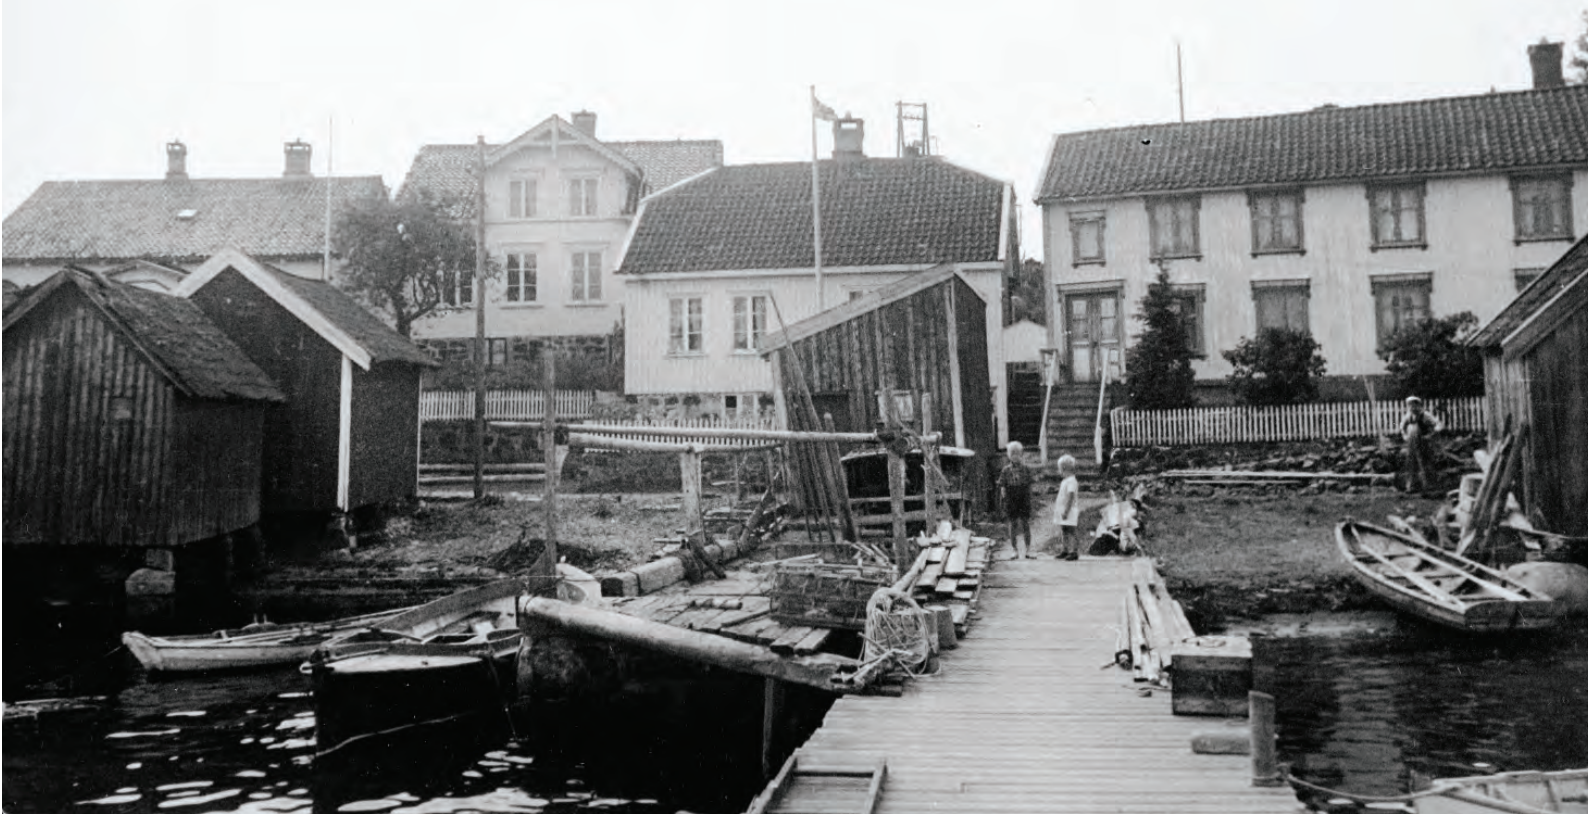
Midtre Merdø midt på 1900-tallet. De to husene til venstre gikk med i brannen i 1871 og ble bygd opp igjen og lagt lenger bak.

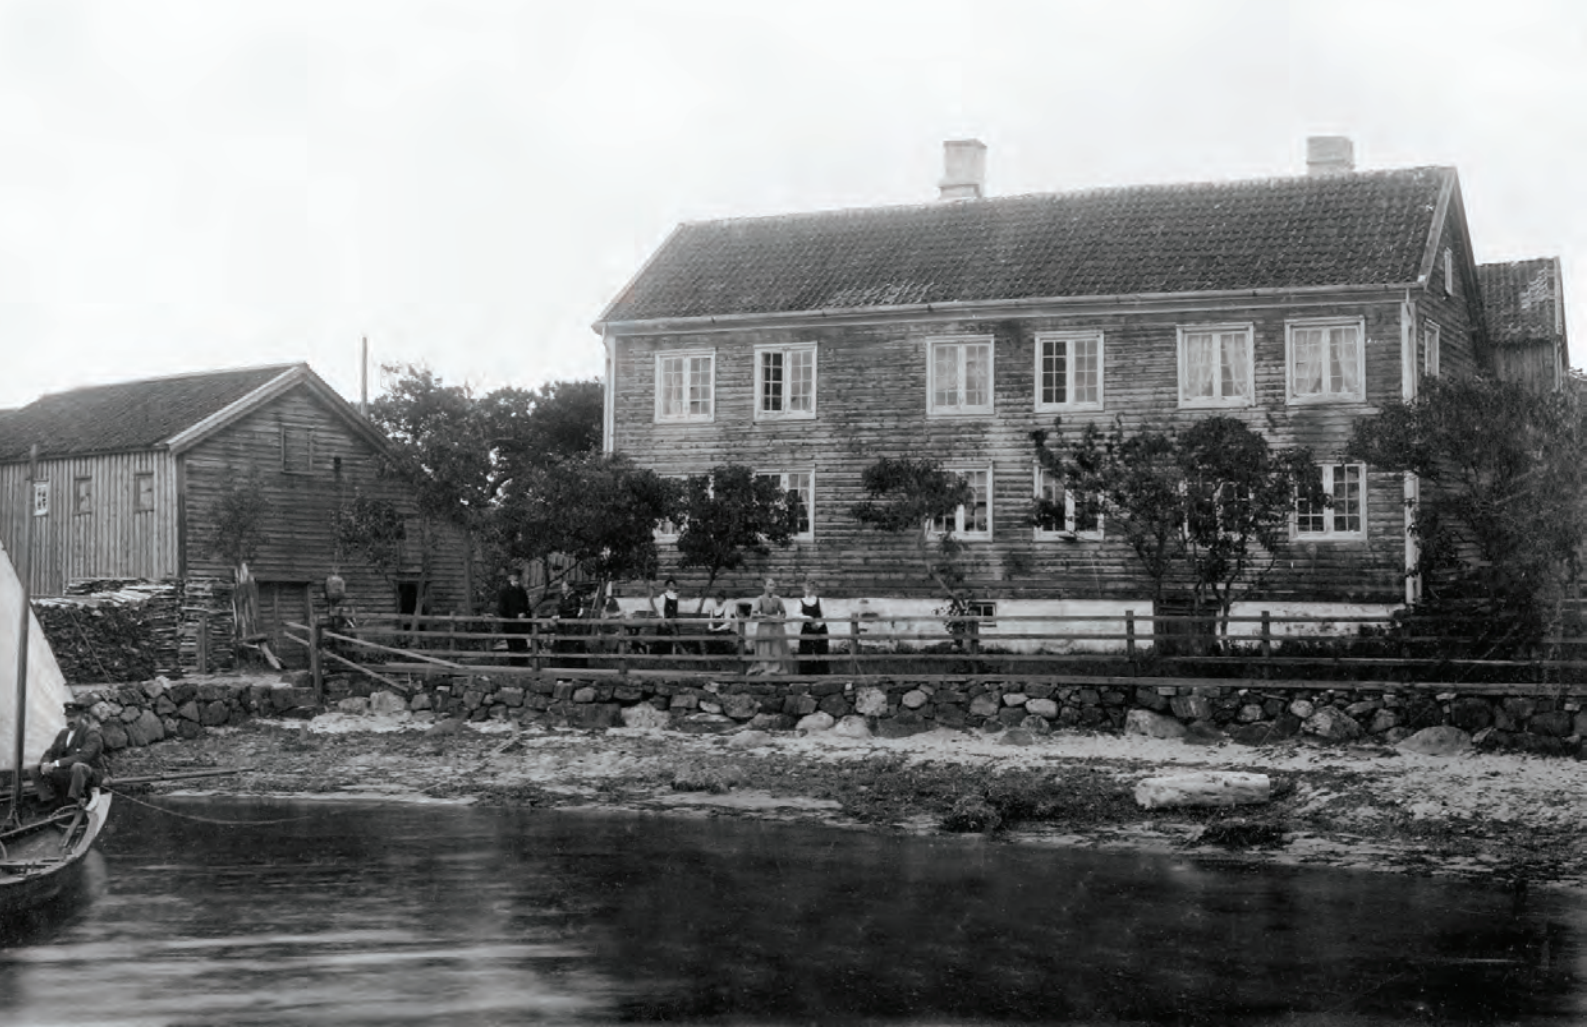
Familien Larssøns hus ca. 1900,  
Merdøgaard museum fra 1930.  
Foto: Henrichsen, Barbu, Arendal.  
AAM.M.1081.
